# 온도를 13°C 올린 설정표 하나가 불량률을 두 배로 만들었다

기간 2026.08.10 - 08.25      대상 REFLOW-C-01      분석 HEARTCOUNT Semantic Layer

8월 24일 불량률 급등의 원인은 설비 고장이 아니라 승인받지 않은 Recipe였습니다.

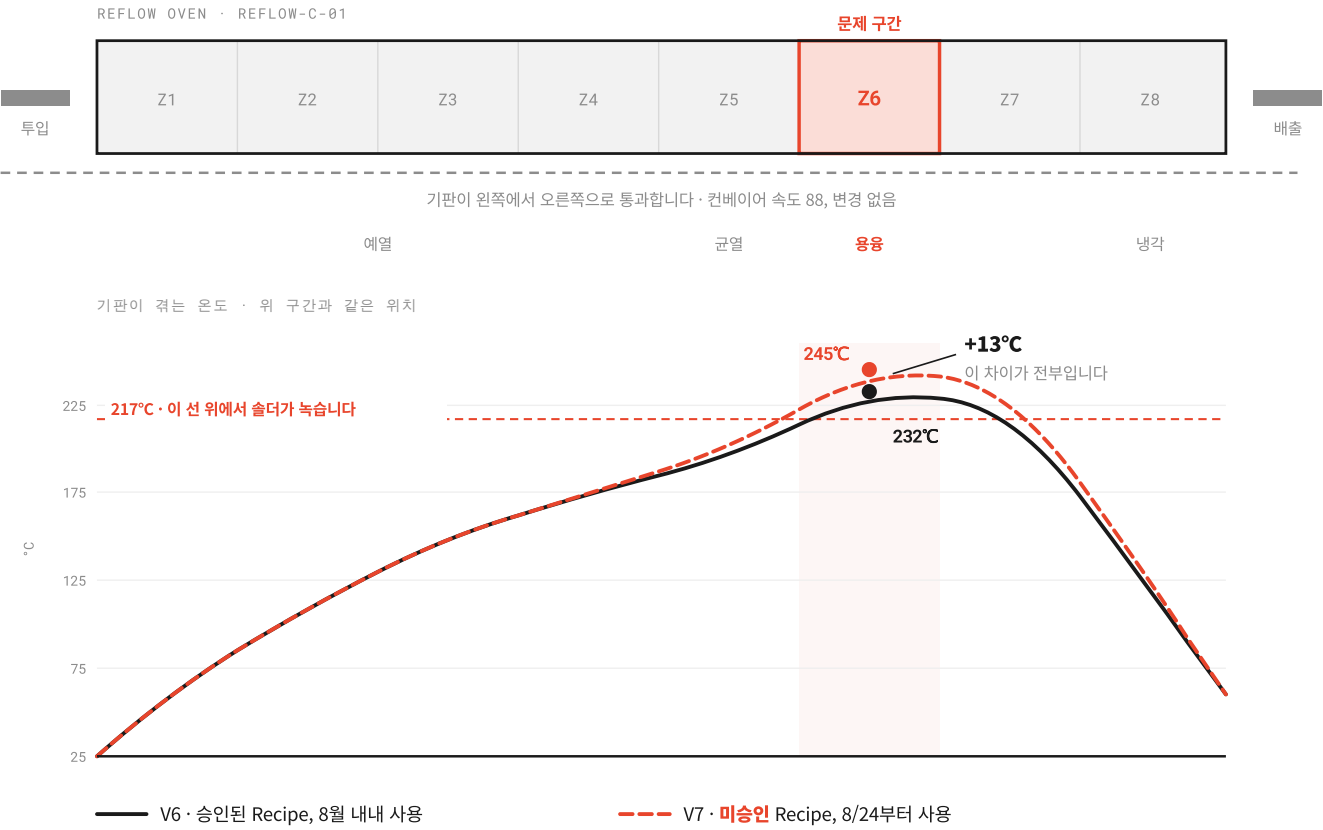
오븐은 여러 구간(Zone)으로 나뉘고 구간마다 온도를 다르게 설정합니다. 이 설정표를 Recipe라고 부릅니다. 우리 제품의 대표 칩은 열적으로 Zone 6의 영향을 받습니다.

온도 곡선은 설정값과 실측 평균을 반영한 개념도입니다. 구간별 형상은 실제 프로파일과 다를 수 있습니다.

Recipe 번호(RCP-P102-R3)와 컨베이어 속도가 같습니다. V7은 V6에서 Zone 6 온도 하나만 올린 파생 버전입니다. 설정 232°C에 실측 232°C, 설정 245°C에 실측 245°C로 두 버전 모두 설정값을 정확히 따라갔습니다. 오븐은 정상이고 설정표가 잘못됐습니다.
